# INTERPRETACIÓN HIDROGEOLÓGICA DE LA PRESENCIA DE As EN EL ACUÍFERO DEL VALLE DE COCHABAMBA

Proyecto  
As – BOLIVIA

*Jesús M<sup>a</sup> Suso Llamas*  
Hidrogeólogo

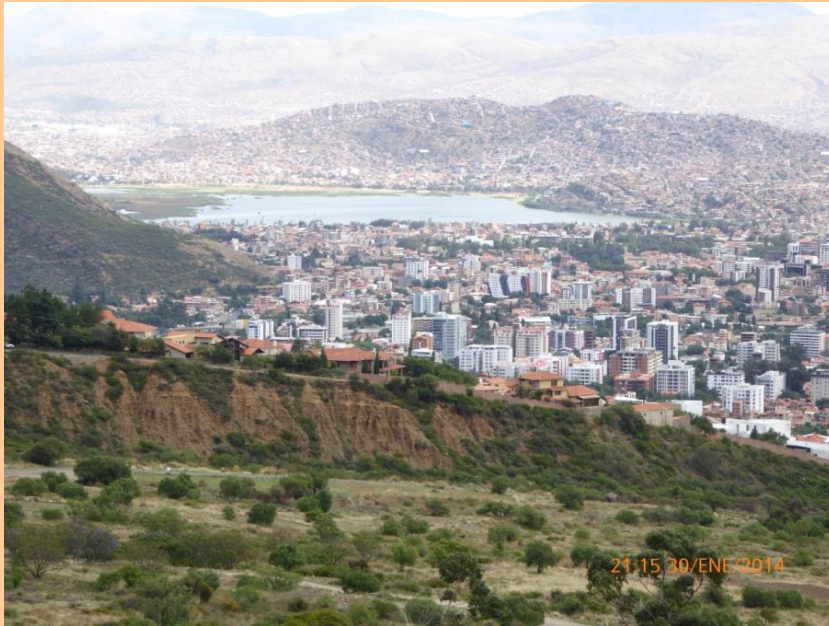
Abanico aluvial

**Acuífero heterogéneo y anisótropo**

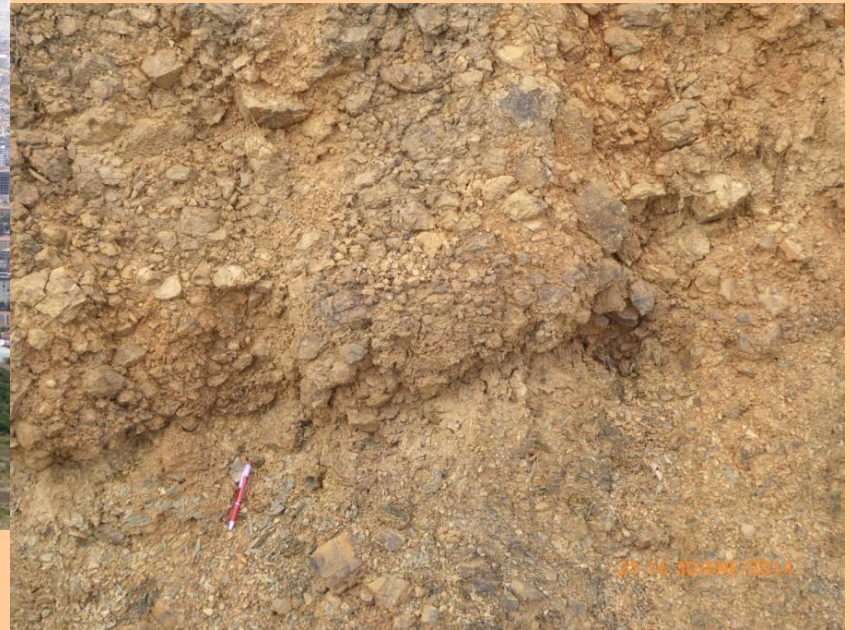
Detalle (bolos y gravas)

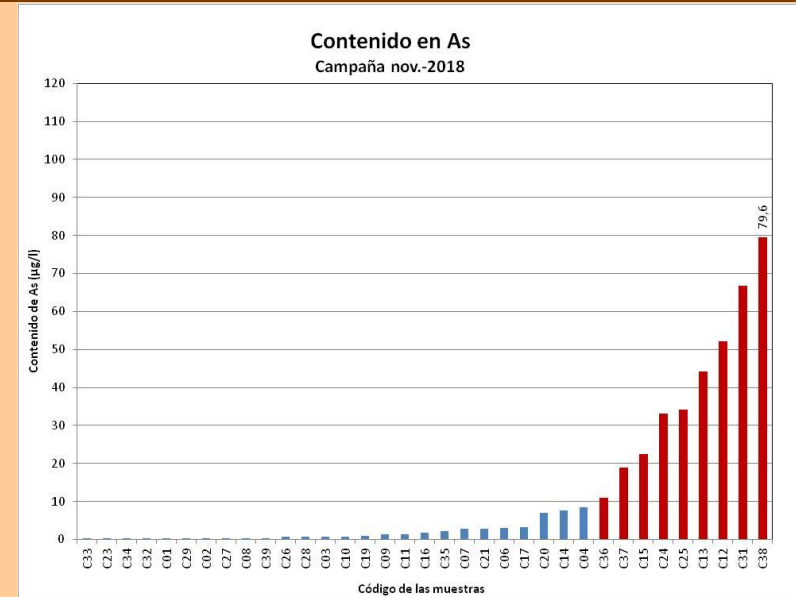
≈ 25%

DE LOS PUNTOS MUESTREADOS  
SUPERAN LOS 10 µg/l

Concentración máxima encontrada  
113 µg/l

- ✓ Área central del acuífero
- ✓ Pozos con elevado contenido de As junto a otros con muy bajo contenido
- ✓ No se aprecia relación con la profundidad
- ✓ No se aprecia relación con el sentido del flujo subterráneo
- ✓ No se aprecia relación con el contenido total de solutos (C.E.)
